Das Gutshaus in Mahlsdorf

Ein märkisches Herrenhaus aus der ersten Hälfte des 19. Jahrhunderts

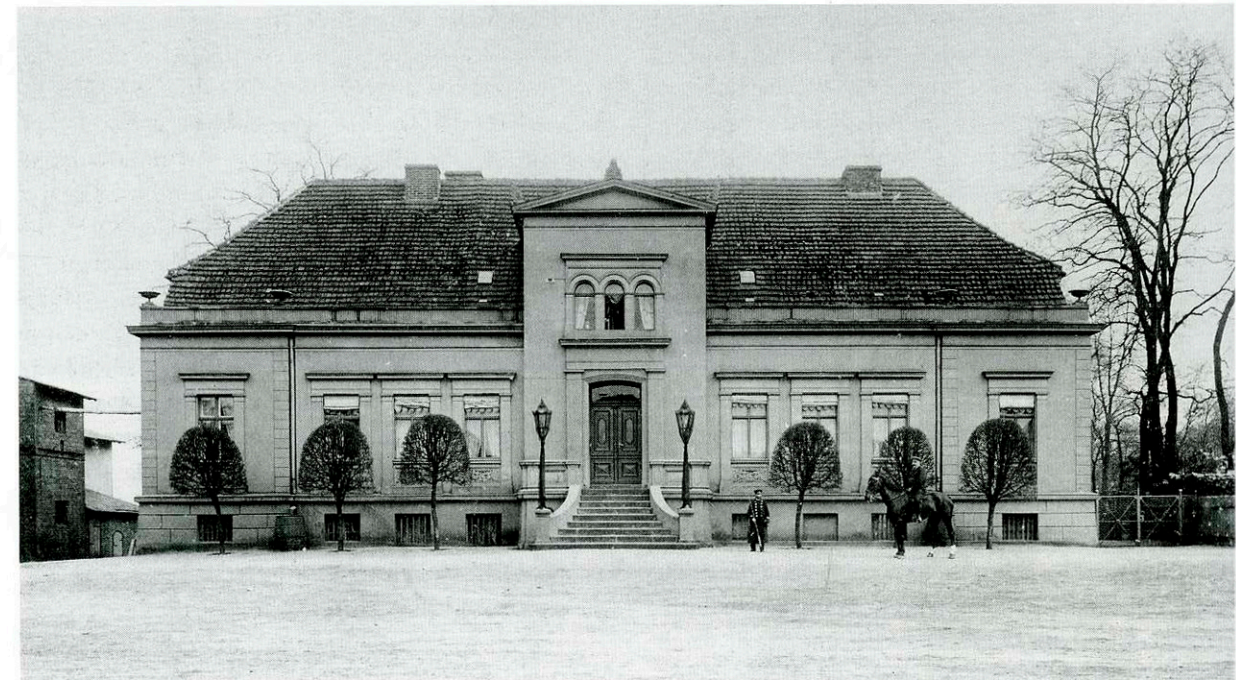
157 Mahlsdorf, Gutshaus von Norden, 1908
